Auscultación Viaducto MU-31

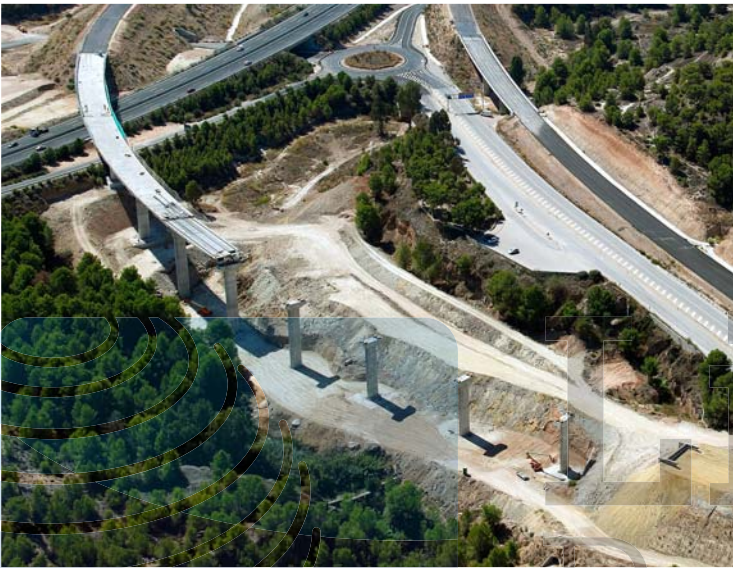
Vista general del viaducto.

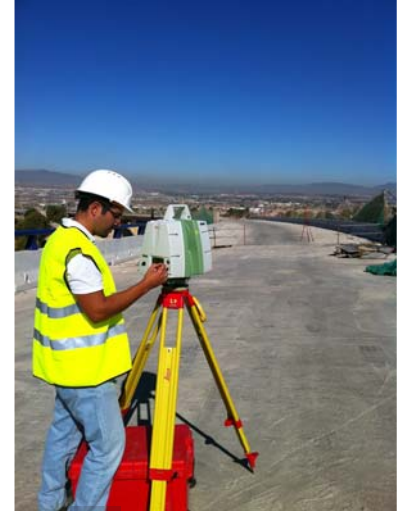
Características levantamiento:

Escáner: Scanstation C10
Resolución: 2000 puntos/m² a 50 m
Precisión superficies: 2 mm
Número de puntos adquiridos: 5 millones
